Compte rendu d'imagerie

Cone Beam

Examen Cone Beam pratiqué en raison d'une mobilité légère de la dent n° 21 et de la présence de douleurs rapportées par le patient dans cette zone.

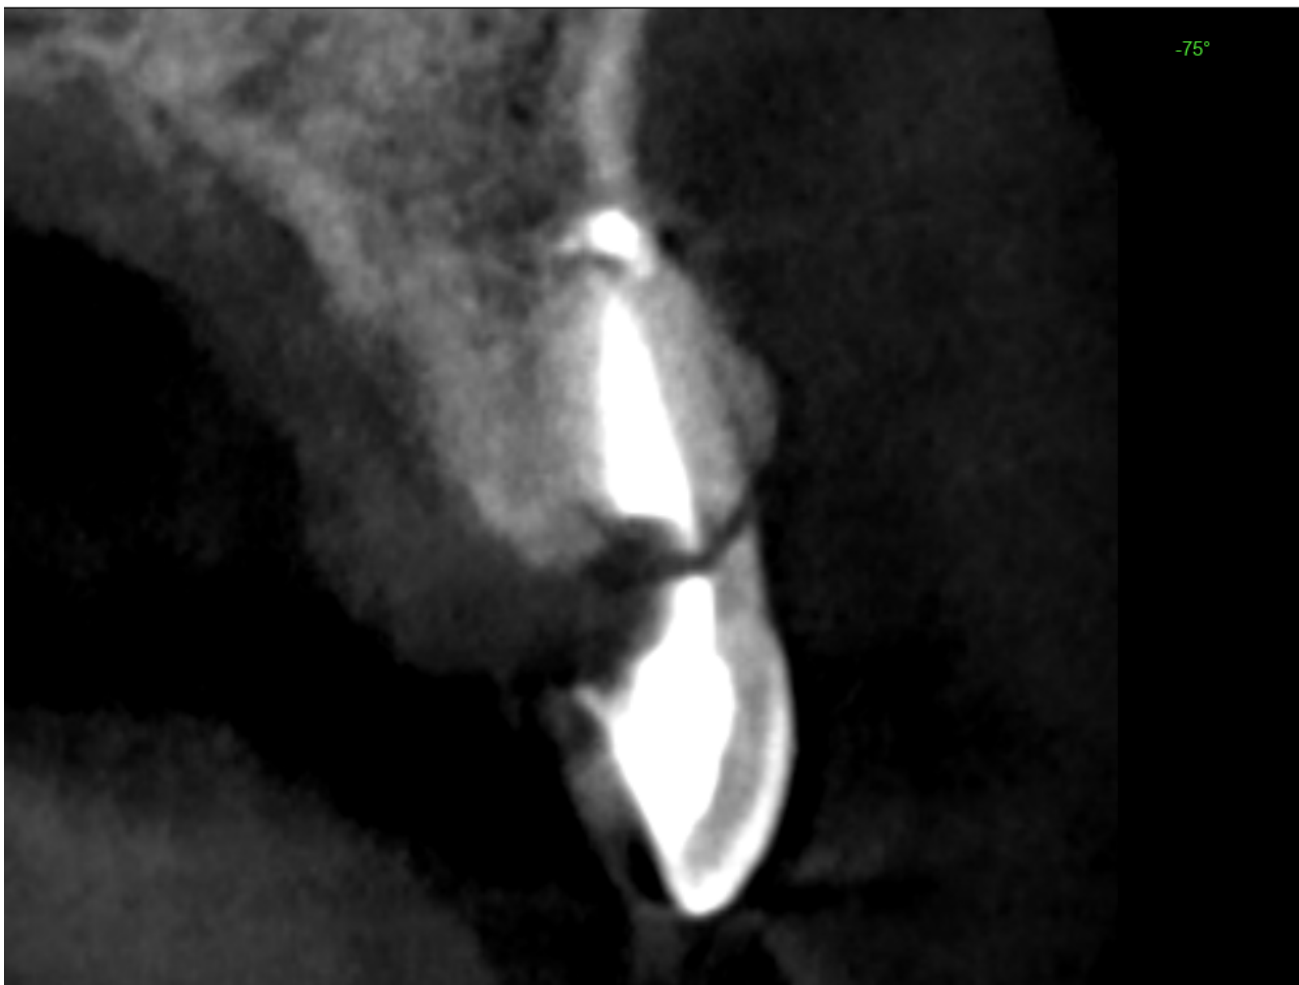
Mâchoire maxillaire
Ø8 ↑5 150 µm

Les images Cone Beam révèlent une fracture horizontale nette de la racine de la dent n° 21. On observe également un excès de matériel d'obturation qui dépasse le sommet de l'apex radiculaire. Les corticales osseuses sont intègres; cependant, la profondeur de la fracture laisse présager une atteinte structurelle significative de l'organe dentaire. Aucune lésion péri-apicale n'est mise en évidence sur les images disponibles.

La présence d'une fracture horizontale radiculaire profonde sur la dent n° 21 associée à des signes cliniques de mobilité et de douleur connaissent une portée pronostique défavorable quant à la conservation de la dent.

L'extraction de la dent n° 21 fracturée est indiquée.
